# 近年の整備事例と改築計画案

## 2. 改築計画案

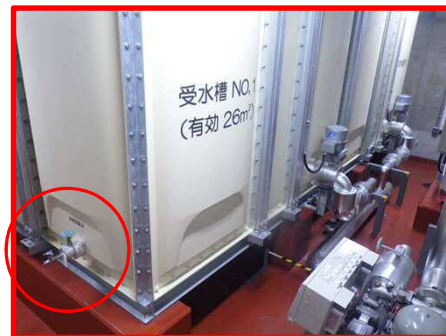
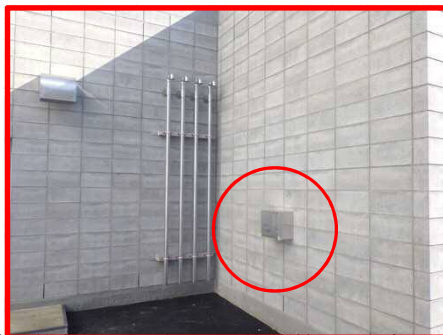
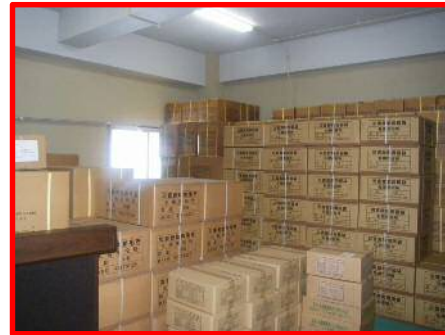
## ・災害時の避難所

- ①受水槽の非常用水栓
- ②ガス変換機接続口
- ③災害用備蓄庫

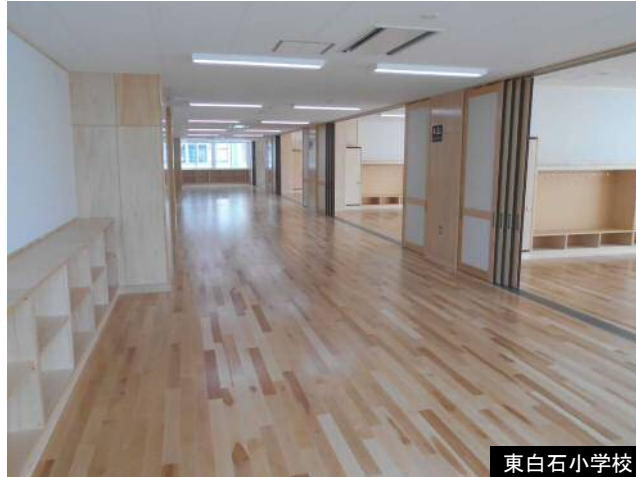
東白石小学校

教育活動の普通教室をオープン化  
廊下幅を広くし、間仕切り壁を設けない

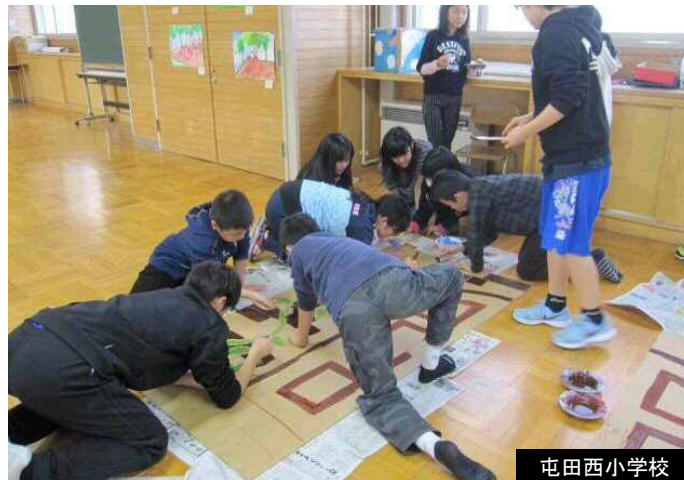
屯田西小学校

教育活動の普通教室をオープン化  
廊下幅を広くし、間仕切り壁を設けない

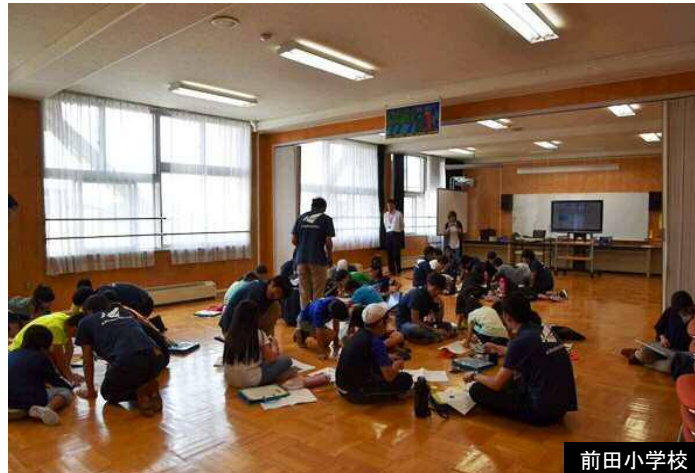
前田小学校

普通教室2教室程度の大きさの学習空間

集会機能のほか、視聴覚・少人数学習に対応

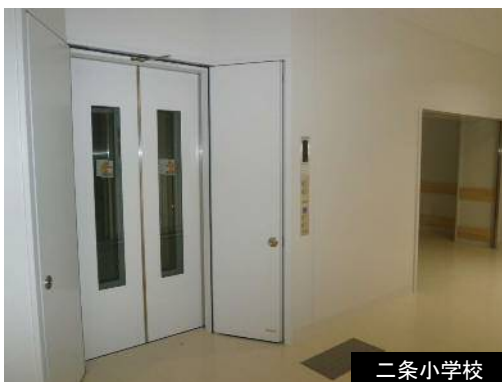
二条小学校

エレベーター

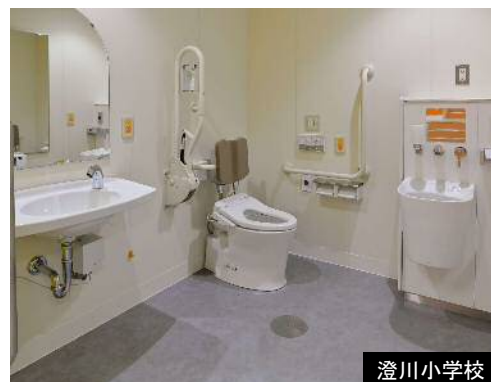
澄川小学校

多目的トイレ
