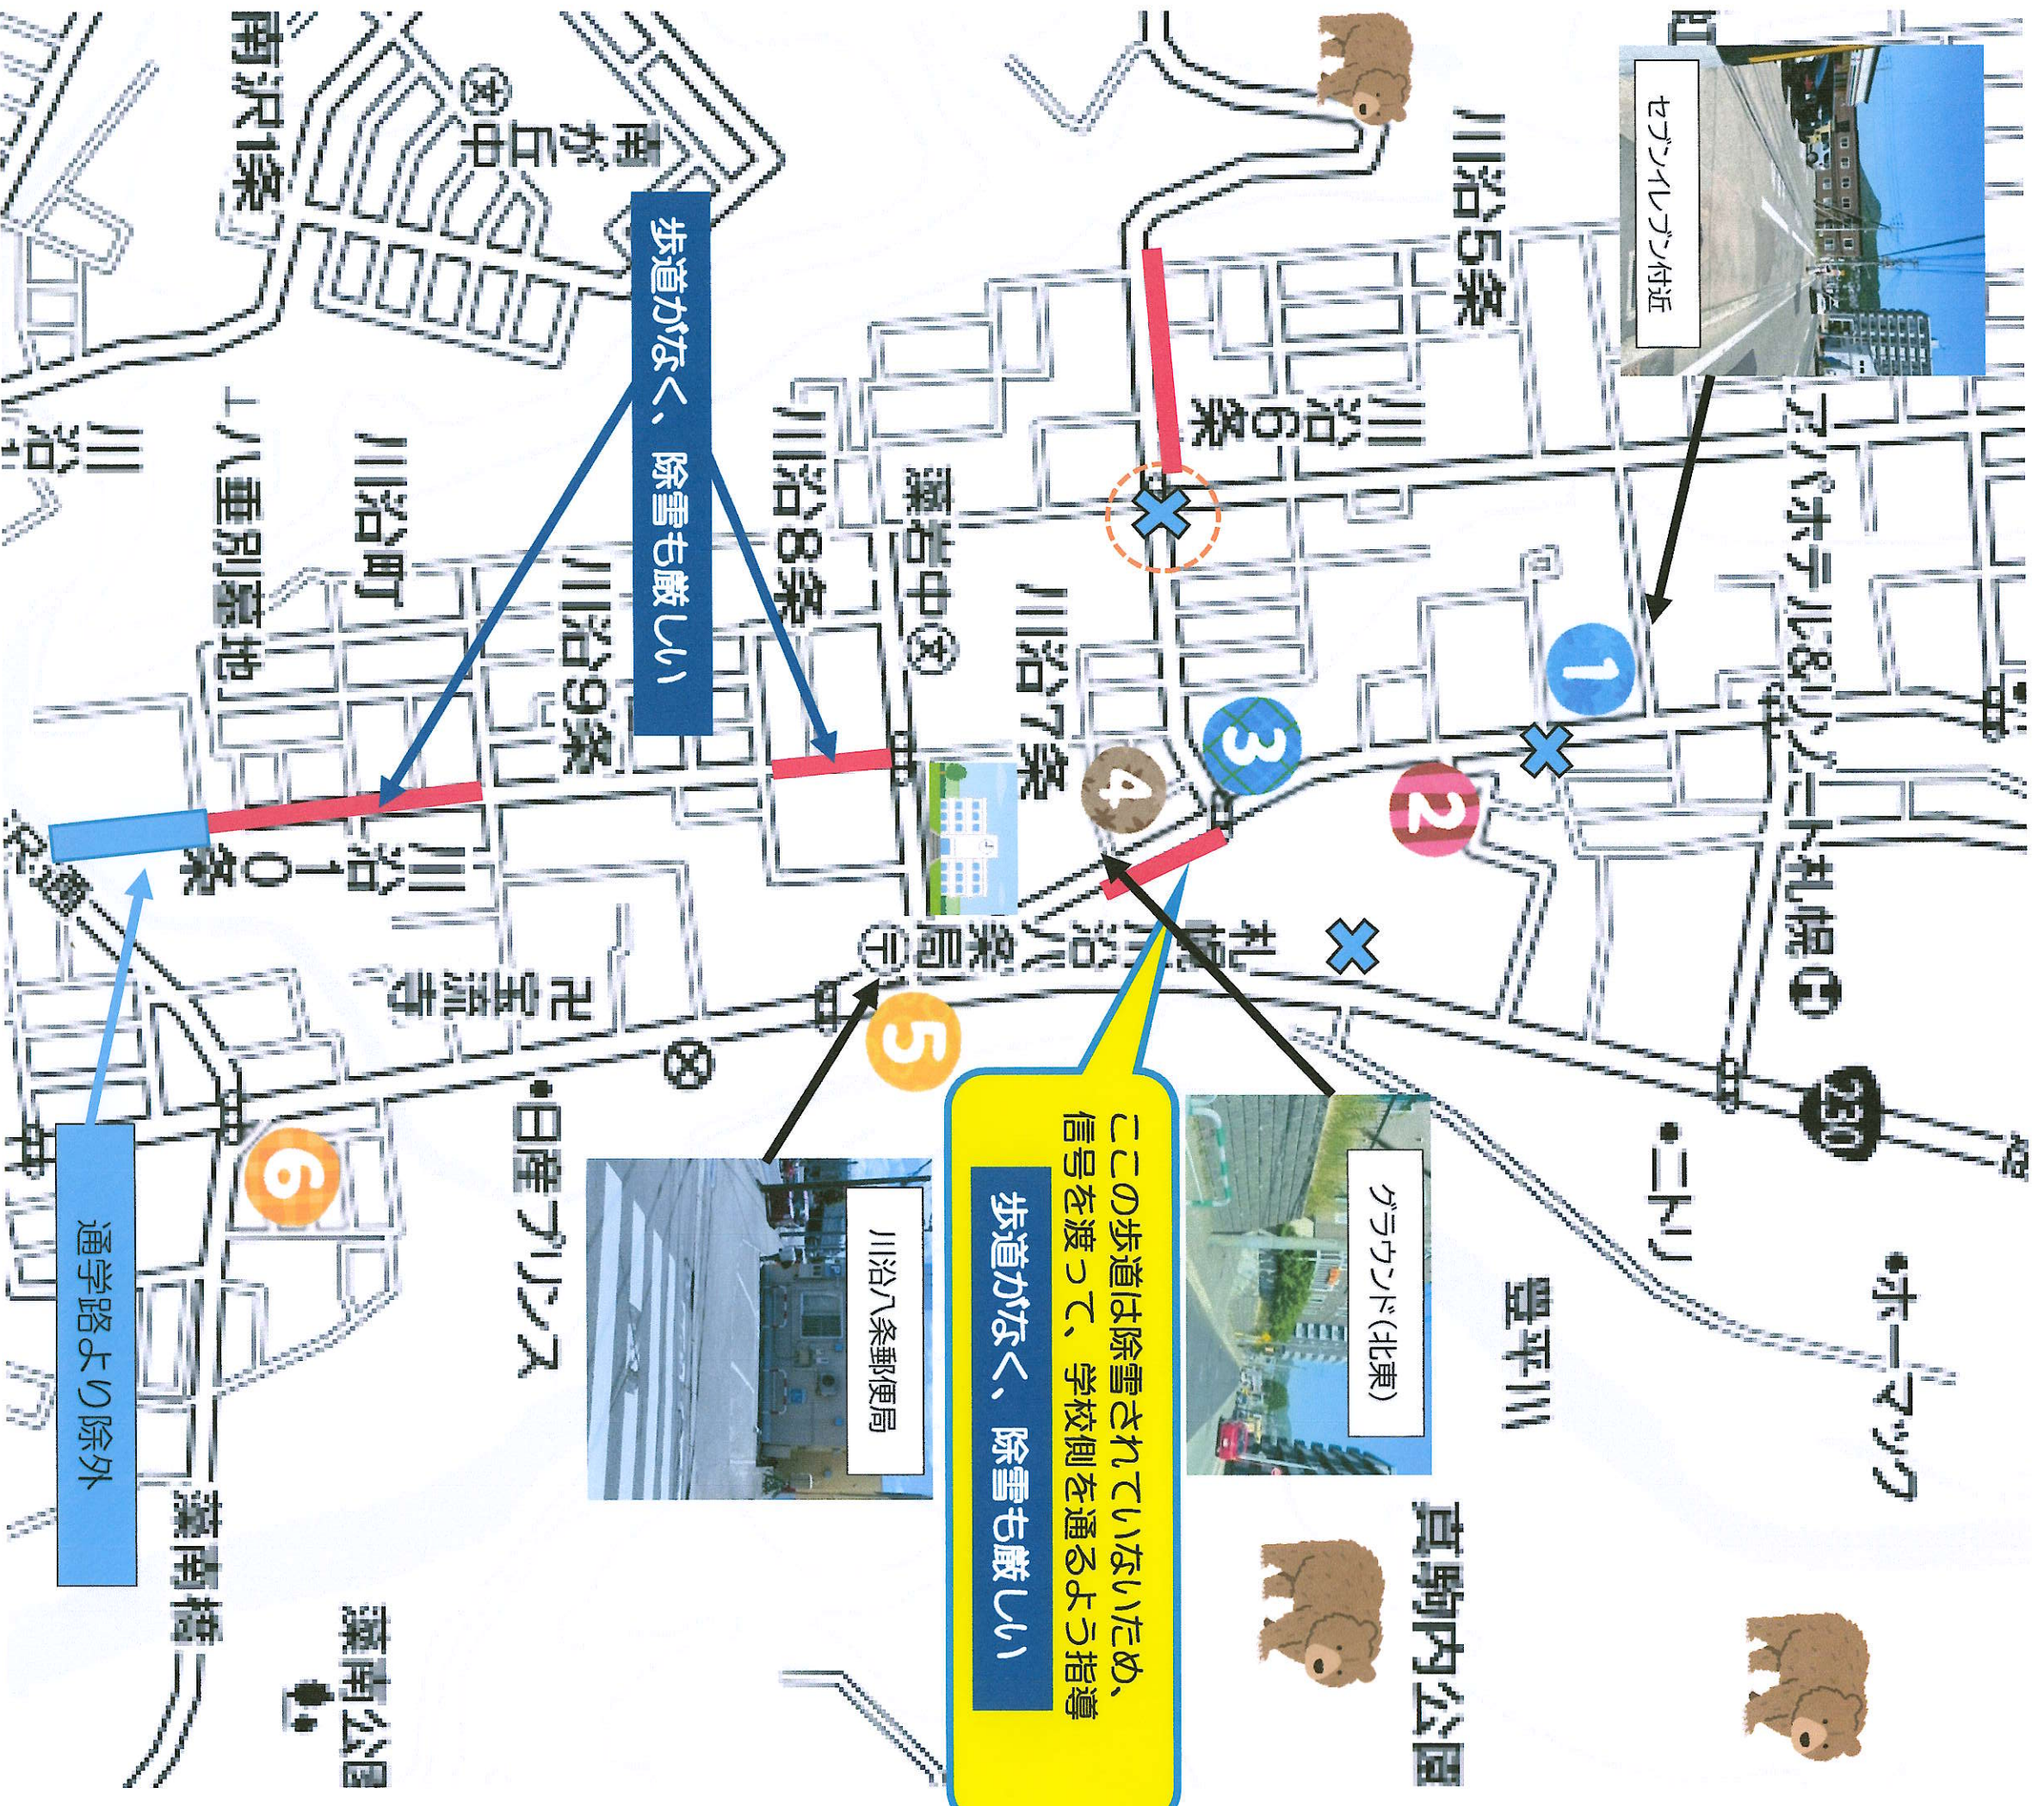
この歩道は除雪されていないため、信号を渡って、学校側を通るよう指導
歩道がなく、除雪も厳しい

歩道がなく、除雪も厳しい

通学路より除外

- X**は、過去7年の事故現場…セイコーコート前(H28、R5)、ソシア入口(H28)、ファミリーコート前(H30)
- ①地点 セブンスイノベーション付近…駐車場からバツクで動く車に注意
- ②地点 ソシア入口付近…見通しの悪いところ
- ③地点 まきの歯科の丁字路…坂から降りてきた車と右左折の車
- ④地点 小学校と中学校の間…道幅が狭い。※スクールゾーン
- ⑤地点 郵便局付近…車の出入りが多いが左右を確認せず横断する児童が多い。中学校から旧道に出るため、一時停止している車の後ろを横断する児童がいて、石山方面から旧道に入り、すぐに左折する車と接触する恐れあり。
- ⑥地点 大きい道路の交差点…以前、自転車事故あり。
